service information

WURLITZER
Deutsche Wurlitzer GmbH

SI-MA-48

Transistoren BC 337 in CD-Musikautomaten

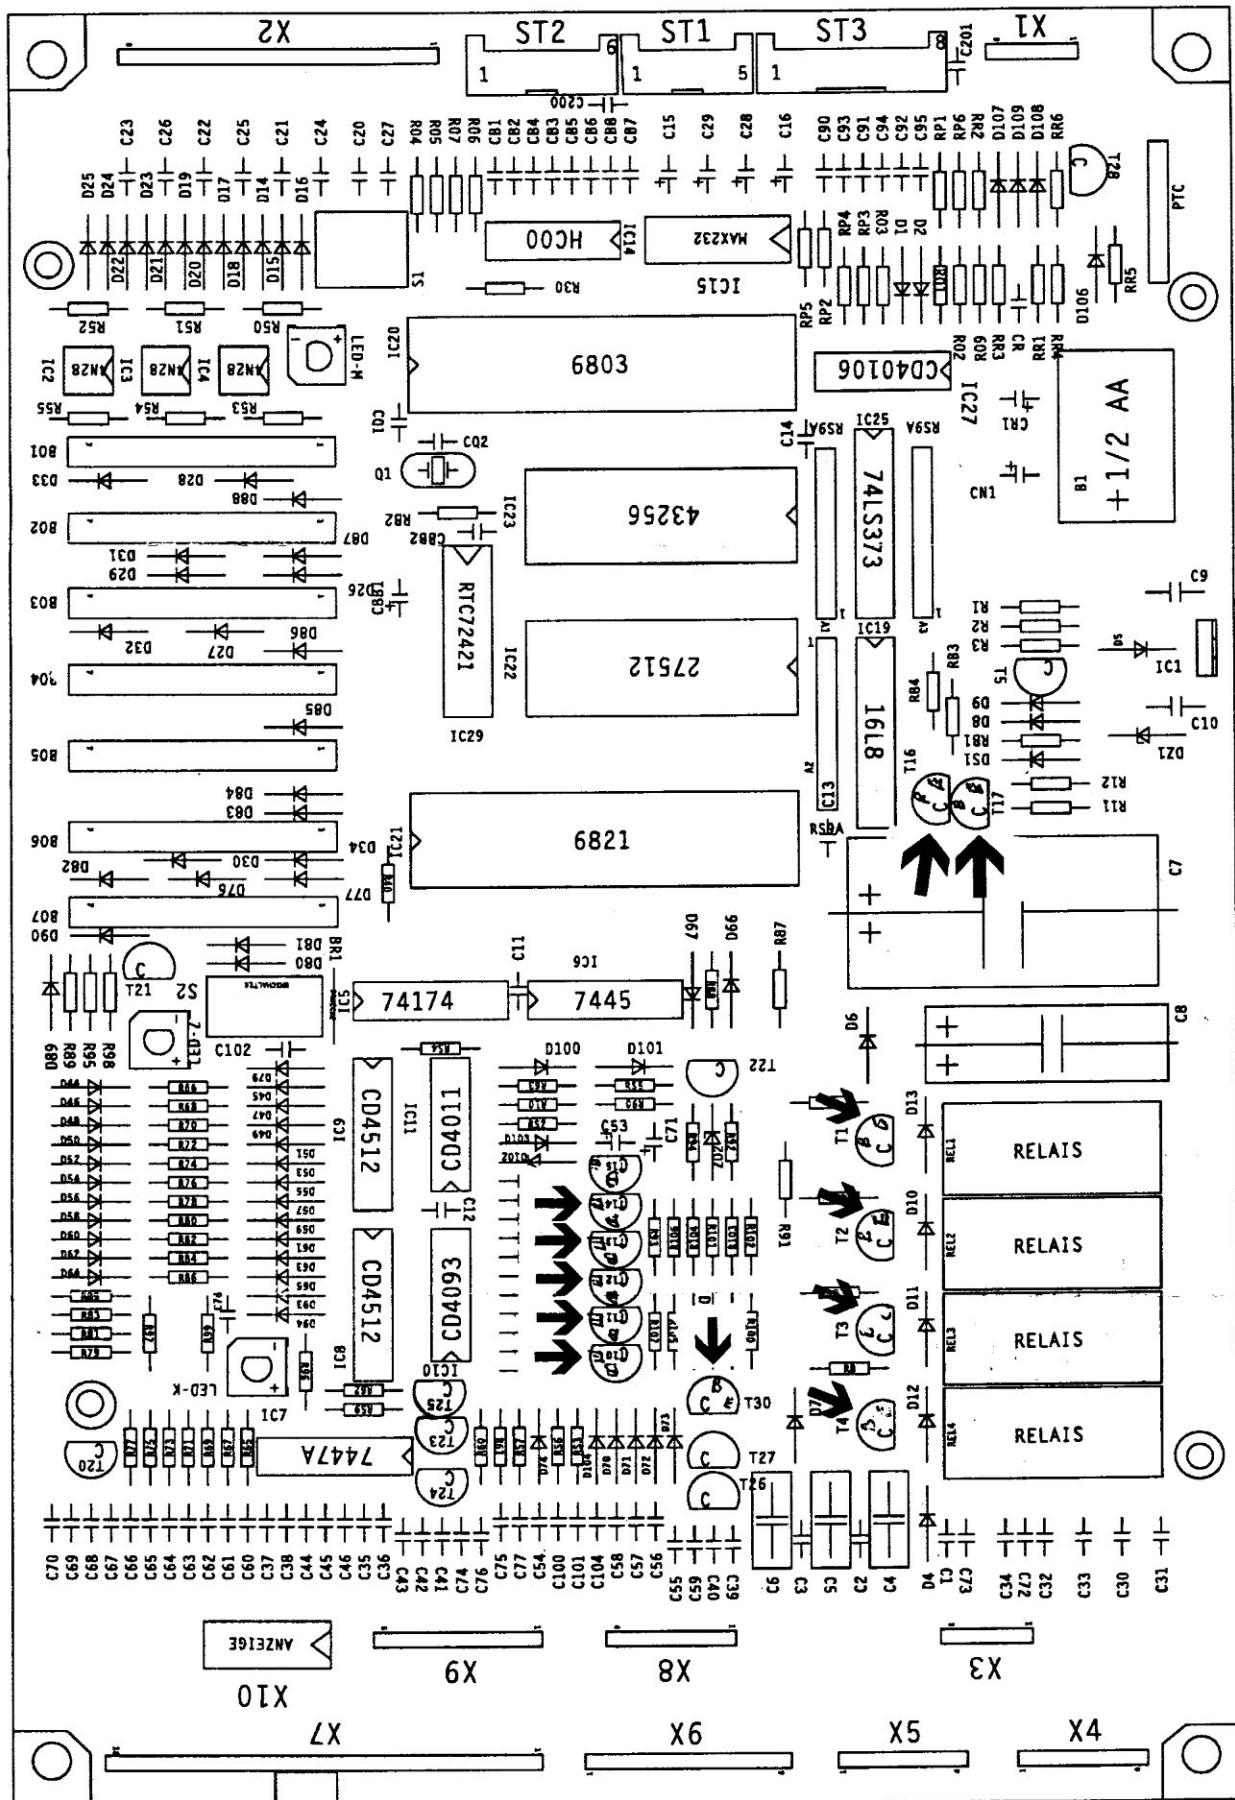
SCC 40315 Transistor T1-T4 / T10-T14 / T16 / T17 / T30

Durch einen fehlerhaften Herstellungsprozeß eines namhaften Transistorherstellers können in Musikautomaten ab Gerät-Nr. 3106... bis 3207.... die Transistoren BC 337 unter ungünstigen Bedingungen (höhere Temperatur, schwankende Betriebsspannung) durchschalten.

- **CDM3 oder CDM4-S** Abspieler: die Transistoren auf der SCC-Steuerung **40315** und auf dem Opto-Koppler-Interface in der CD Control-Einheit.
- **CDM4-I** Abspieler: die Transistoren auf der SCC-Steuerung **40264**.
- EMP-Interface, falls ein elektronischer Münzprüfer MMS 111 eingebaut ist.

Falls ein solches Fehlersymptom auftritt, empfehlen wir, die Transistoren in der SCC-Steuerung sowie auf dem Opto-Koppler-Interface und dem EMP-Interface auszutauschen. Anbei die Bauteillage der Transistoren auf den einzelnen Platinen.

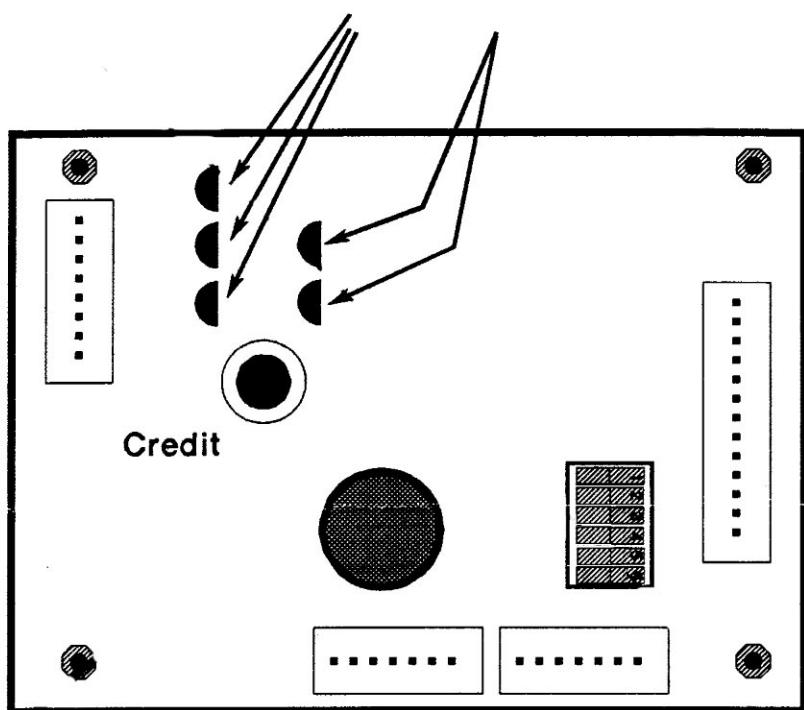
EMP-Interface MS 111 (0004197)

| III. | 1. Auf dem Display werden Kredite ohne Geldeinwurf aufgezählt. | EMP-Interface

defekt (nur
Ausführungen
mit elektr.
Münzprüfer) |

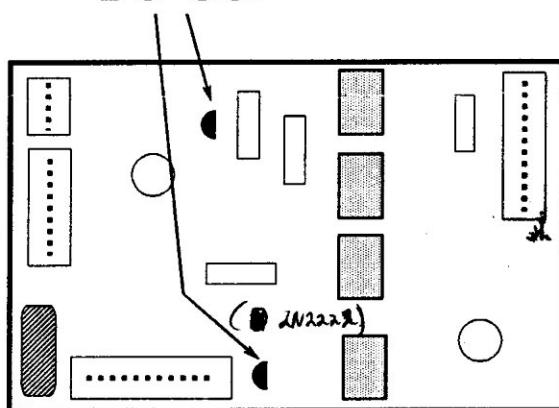
Optokoppler Interface CD-CONTROL

2. Eine gewählte CD wird aufgelegt, die SCC-Steuerung versucht 3x, das Inhaltsverzeichnis einzulesen (Relais M6 klickt 7x). Die CD wird danach in den Korb zurückgelegt. | Opto-Koppler-
Interface
in der
CD-Control
defekt

(nur bei
SCC 40315) |
